## La stanza degli uccelli

La fresque découverte en juillet 1985 à la Villa Médicis par les soins de Géraldine Albers, restauratrice alors pensionnaire de l'Académie de France, décore la voûte d'une pièce de 6×6m située au sommet de l'une des tours des Murs d'Aurélien et prolongée d'un petit *stanzino* en forme de corridor, dont le décor peint à fresque a toujours été visible. Qualifié à tort de "studiolo du cardinal Ferdinand", ce *stanzino* qui précède un minuscule jardin en terrasse est orné de représentations de l'Aurore, des saisons et des fables de Phèdre, ainsi que de petites vues de la villa et de ses jardins tels qu'ils purent être projetés. L'investigation technique qui a permis cette découverte a été inspirée et déterminée par la confrontation systématique de divers documents d'archives déjà connus et par l'identification d'une description précise du lieu et de son décor original, en marge d'un plan de la villa de 1743-44 conservé à l'Archivio di Stato de Florence: "Chambre peinte à fresque en verdure, avec un escalier où l'on descendait dans une autre chambre, à la fin duquel est une porte remurée pour sortir hors de Rome. Autre chambre peinte à fresque, à la chinoise

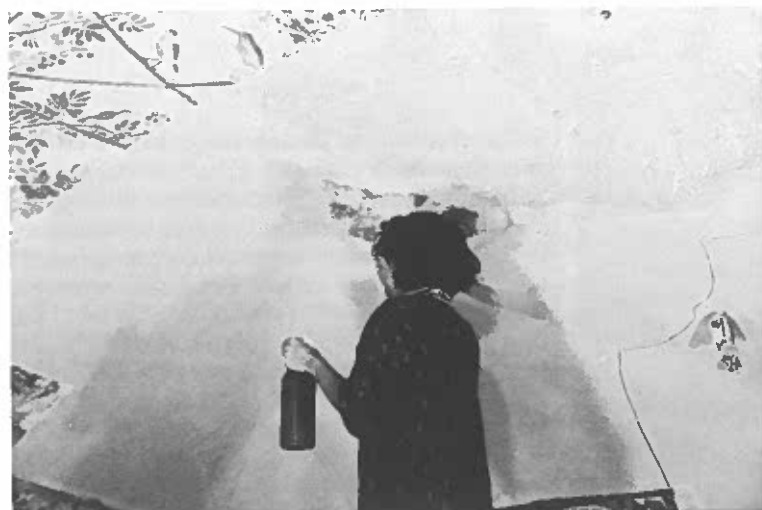
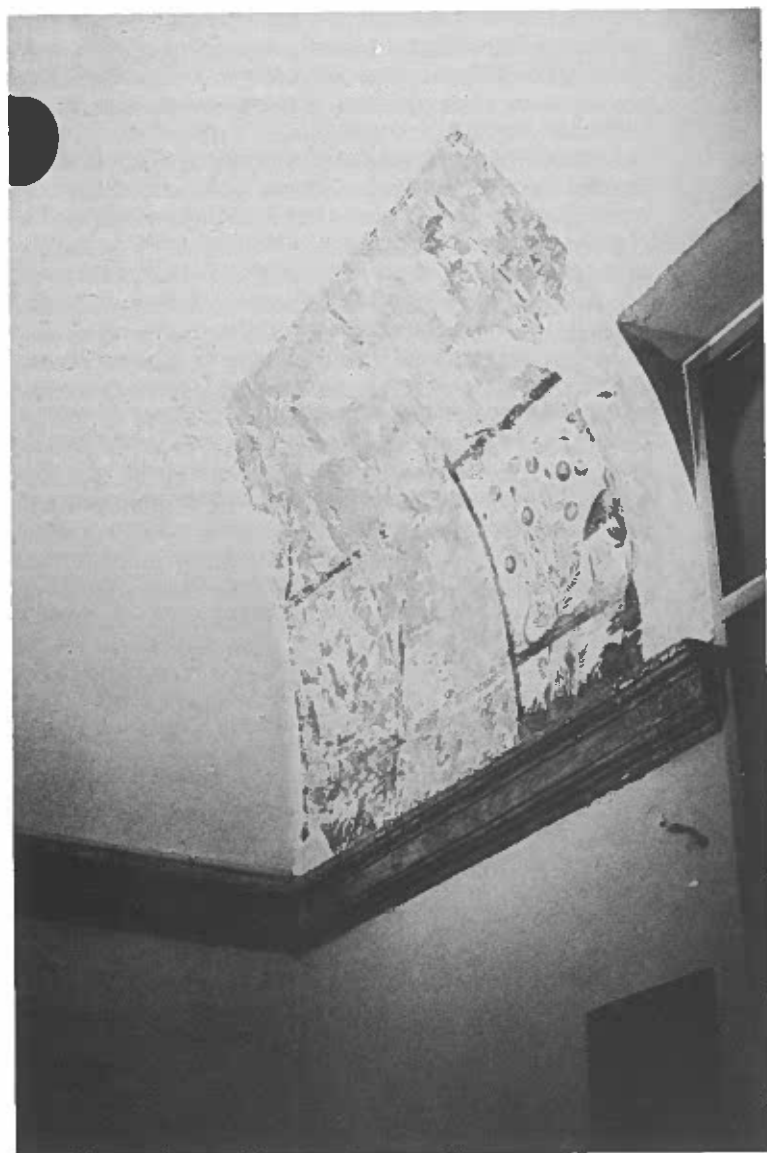
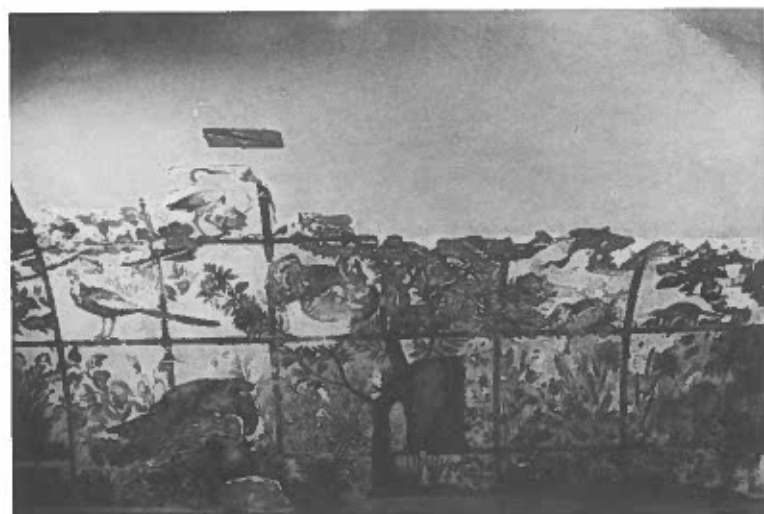
*Scoperta dell'affresco e inizio dei lavori*

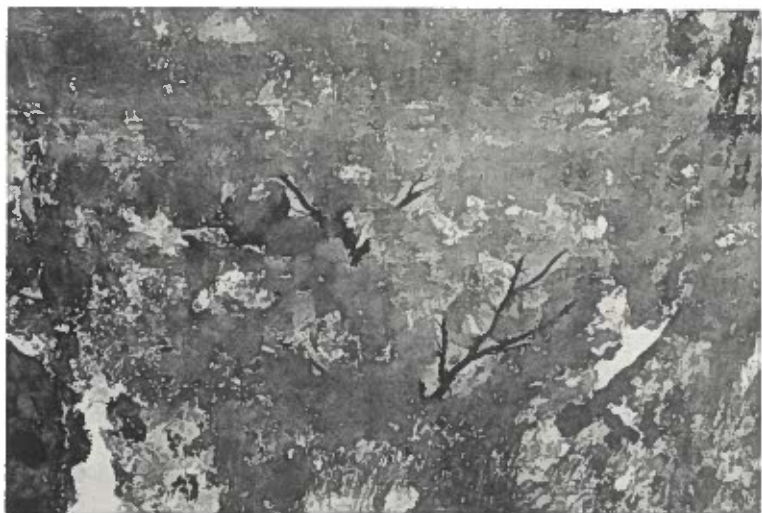
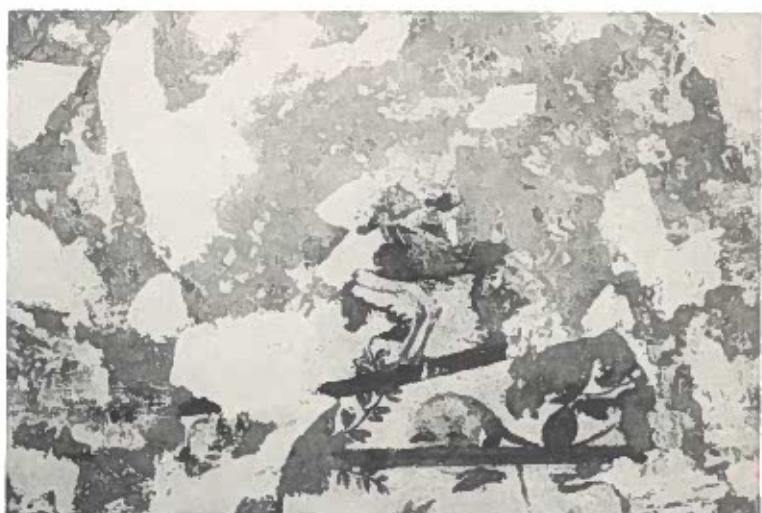
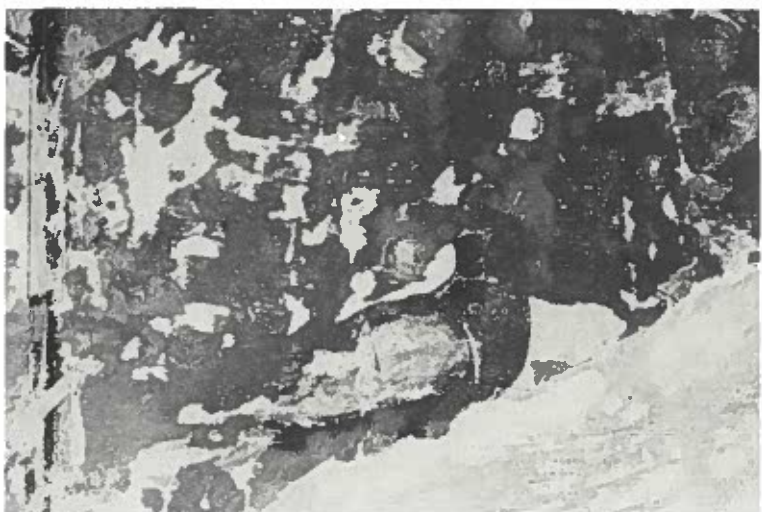
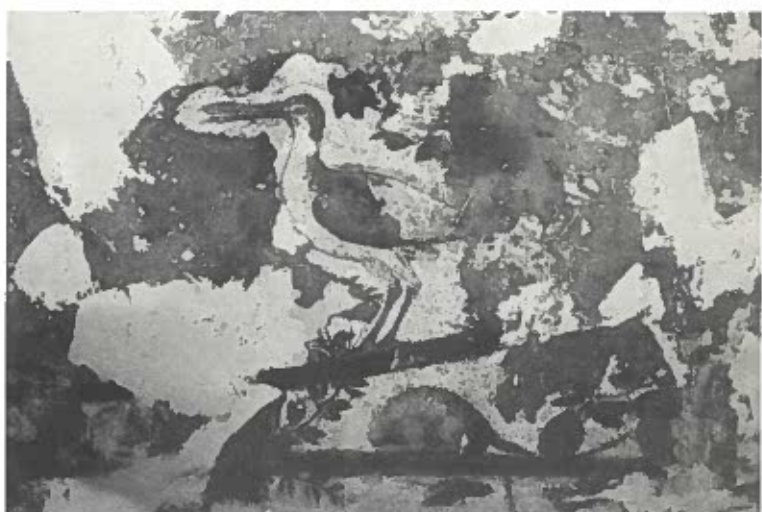
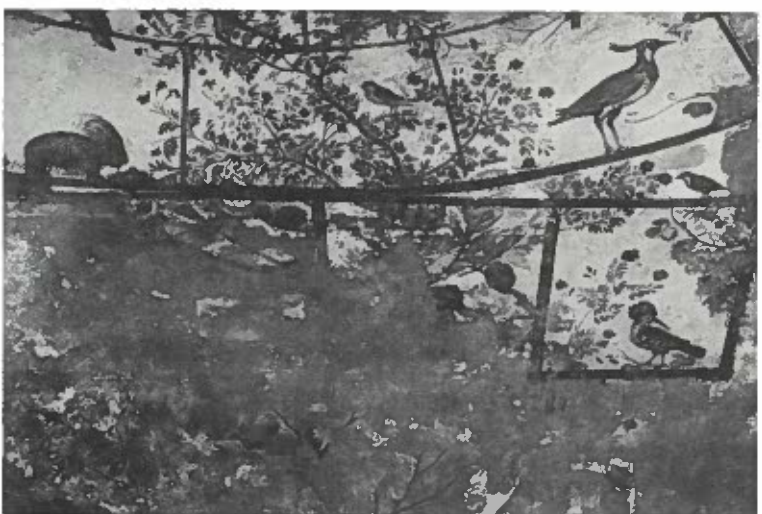
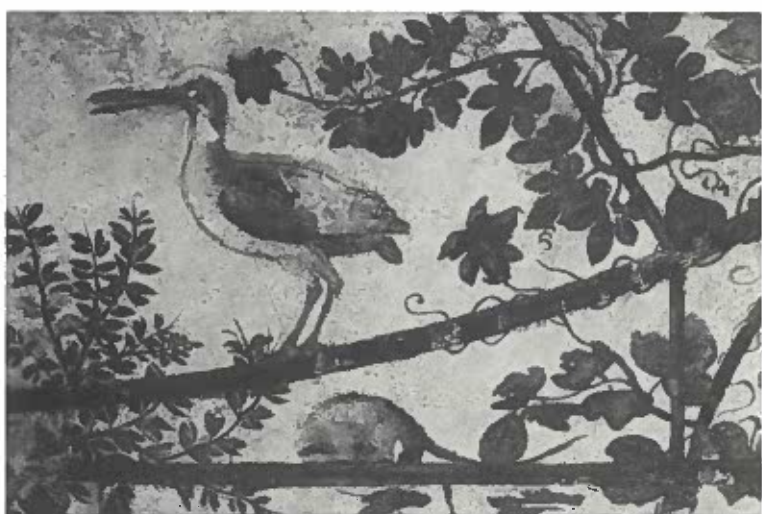
*Messa in luce di particolari della decorazione originale*

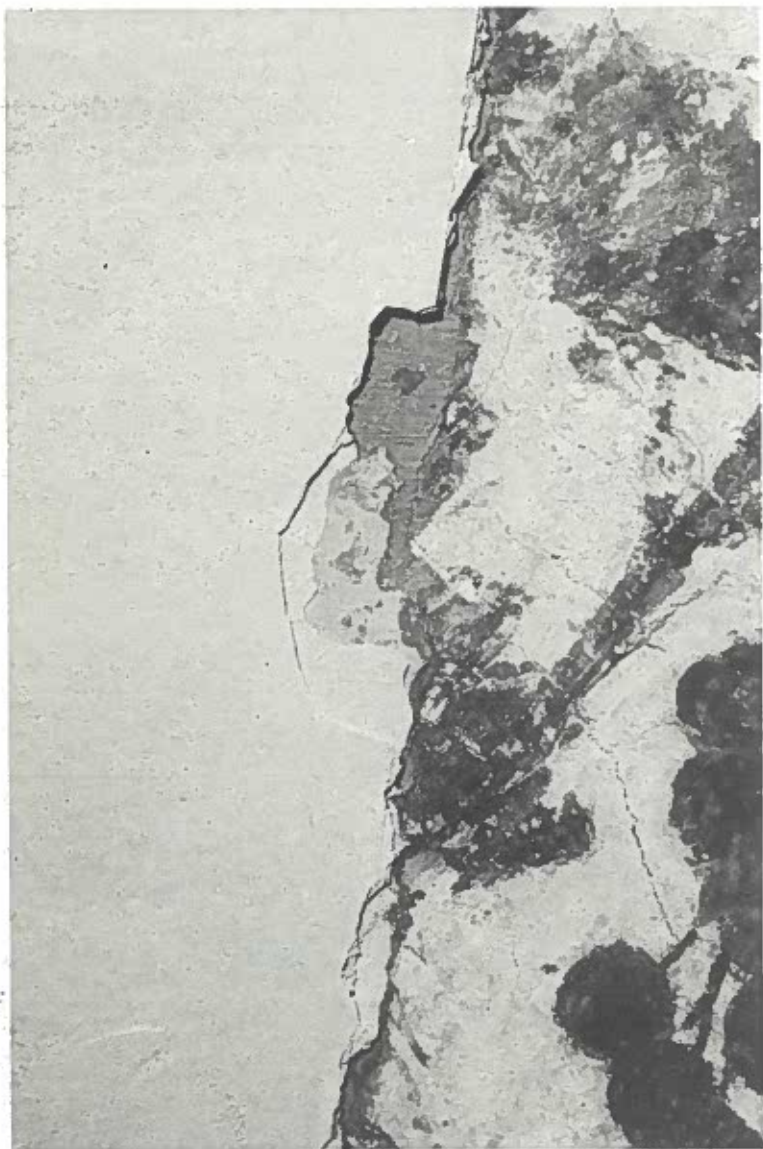
*Strati di scialbature coprenti l'affresco originale*

Confrontée à l'opération initiale de mise au jour de la peinture originale, les restaurateurs ont dû progressivement enlever les sept badigeons passés depuis le début du XIXe siècle. La couche la plus récente (1984) est une peinture acrylique blanche, les deux précédentes sont également blanches mais à base de chaux, les plus anciennes sont marron clair, bleu-gris et gris clair (une frise bordeaux correspond à la troisième couche). Les premiers badigeons étant enlevés à l'éponge, on procède ensuite avec le bistouri à un dégagement mécanique des surpeints colorés, à l'exception du plus ancien directement appliqué sur la fresque. Dans certains cas, les couches sont humidifiées avec de l'eau pulvérisée mélangée à du Desogen.

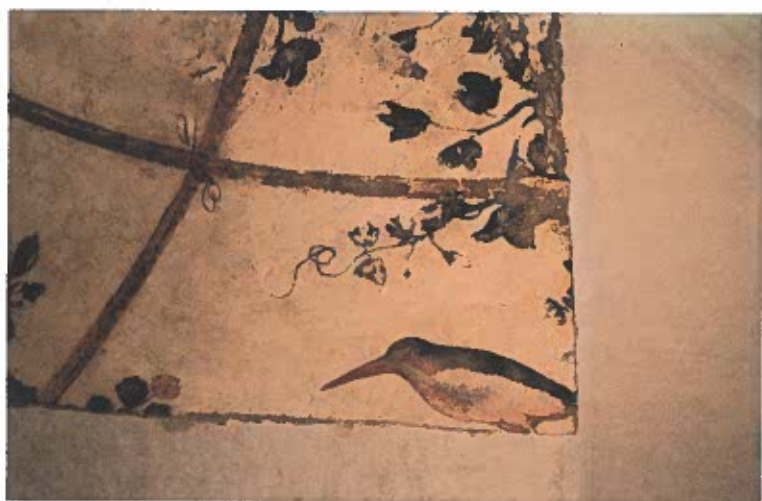
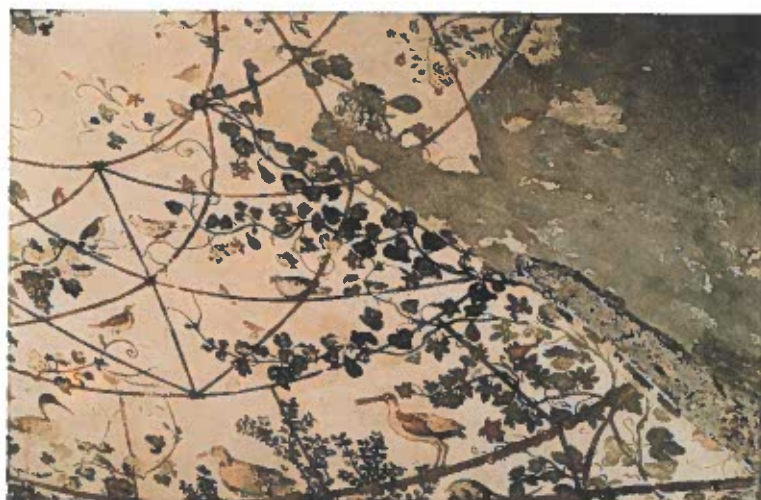
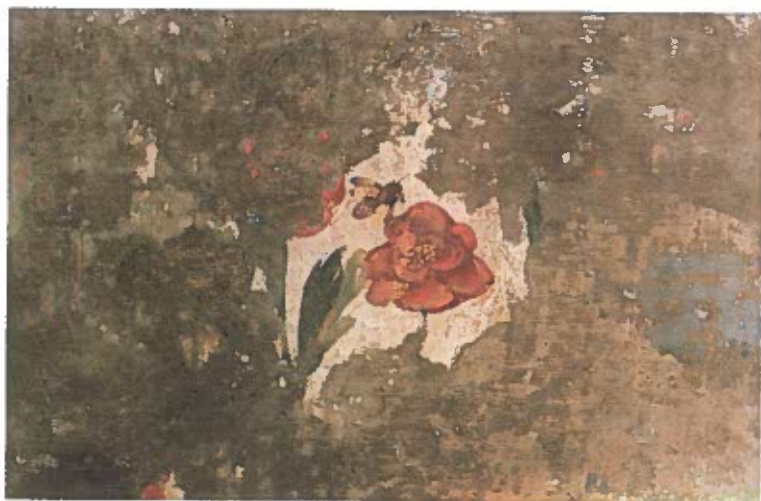
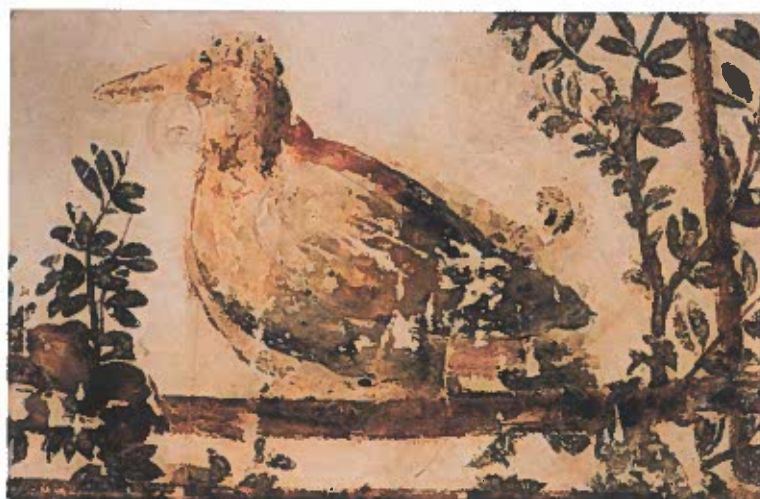
*Particolari della volta durante i lavori e "repentir" dell'artista*
